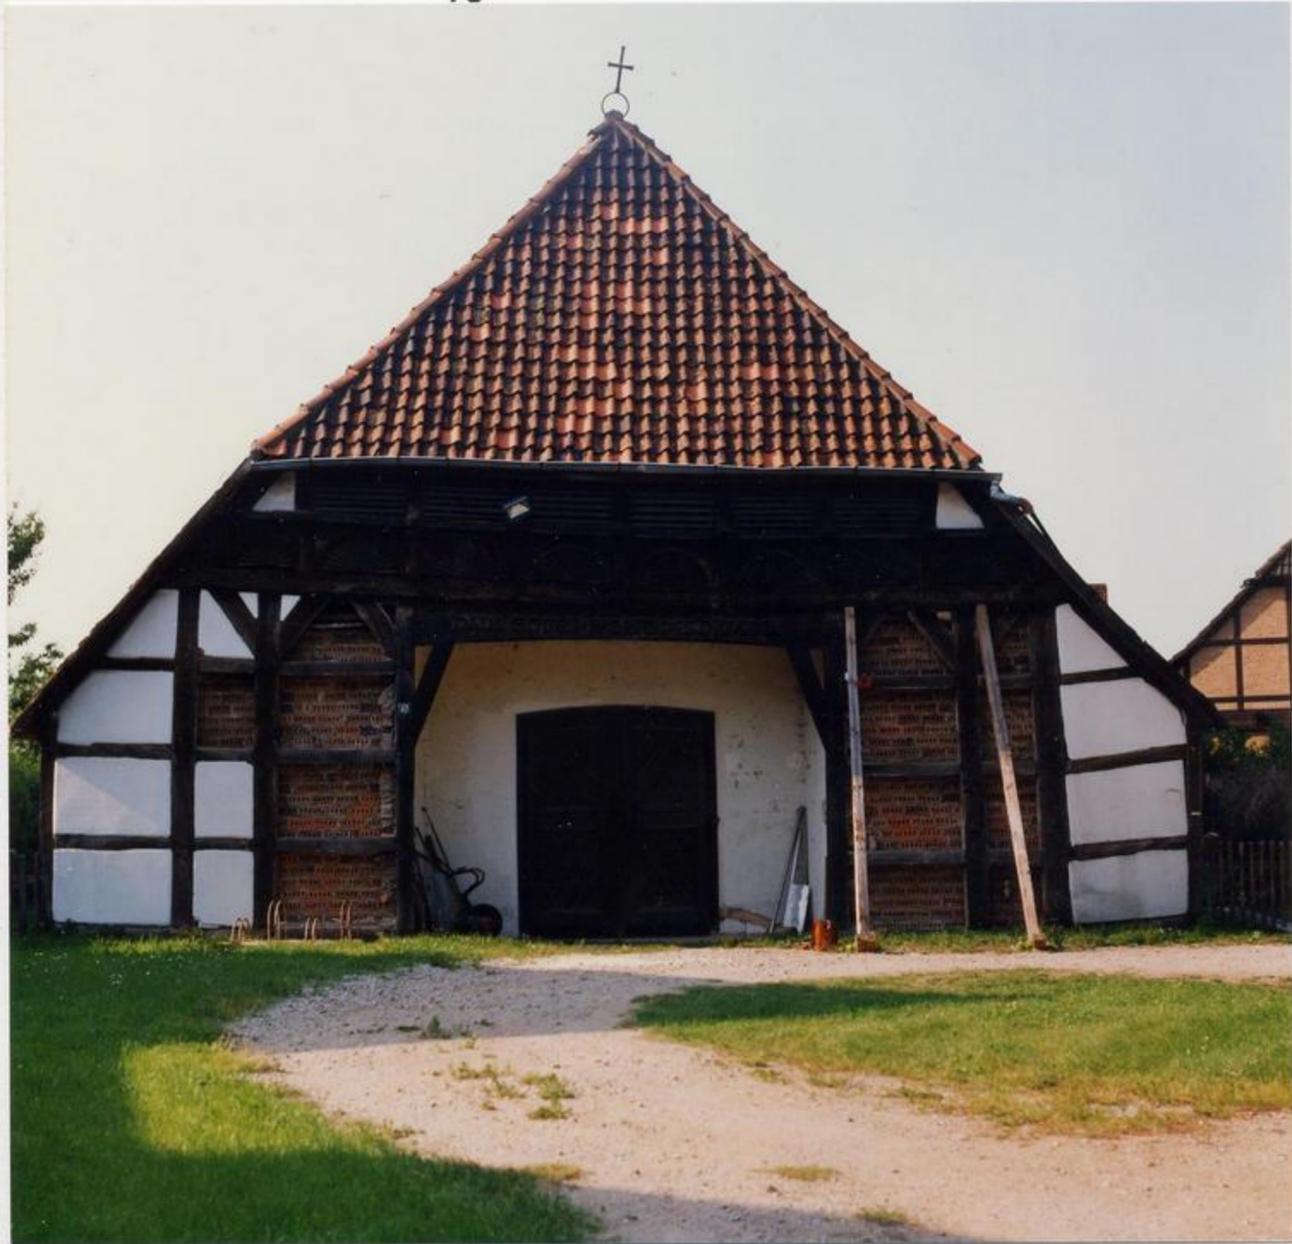
Bild 1 : Giebelwand. Im östlichen Bereich stark abgesunken (Abstützung)

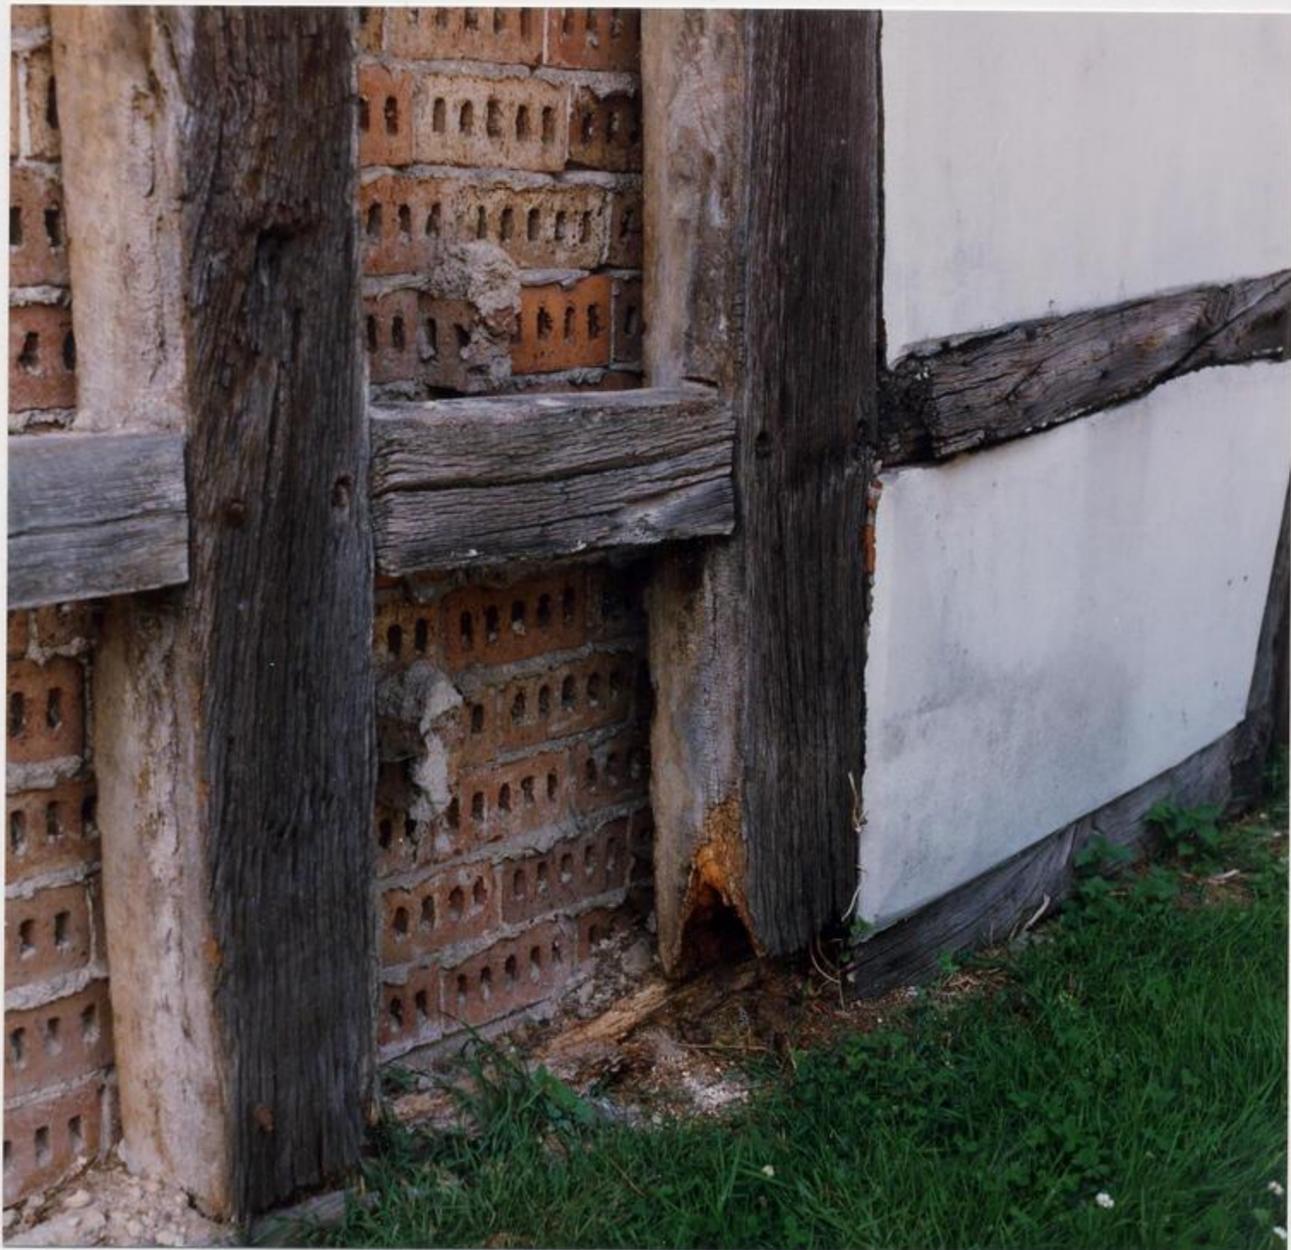
Bild ②: Verfaulte Schwelle im Erdreich im Ostteil der Giebelwand. Ständerfuß angefault.

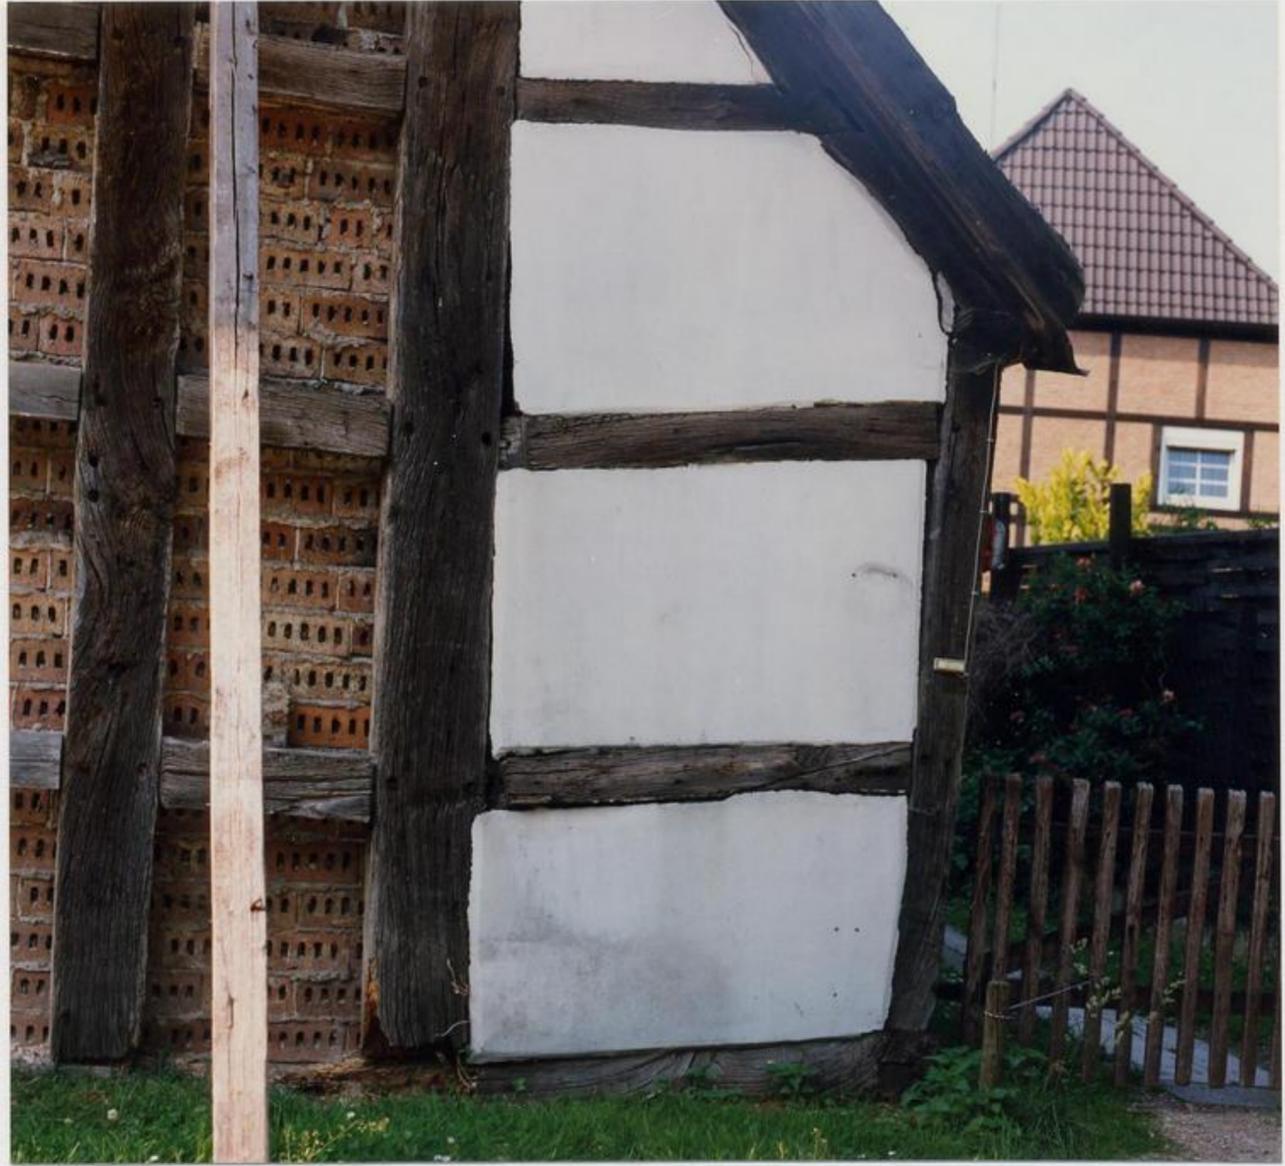
Bild 3: Osteil der Giebelwand. Durch die absinkenden Ständer sind die Riegel aus den Zapflöcher gerissen.

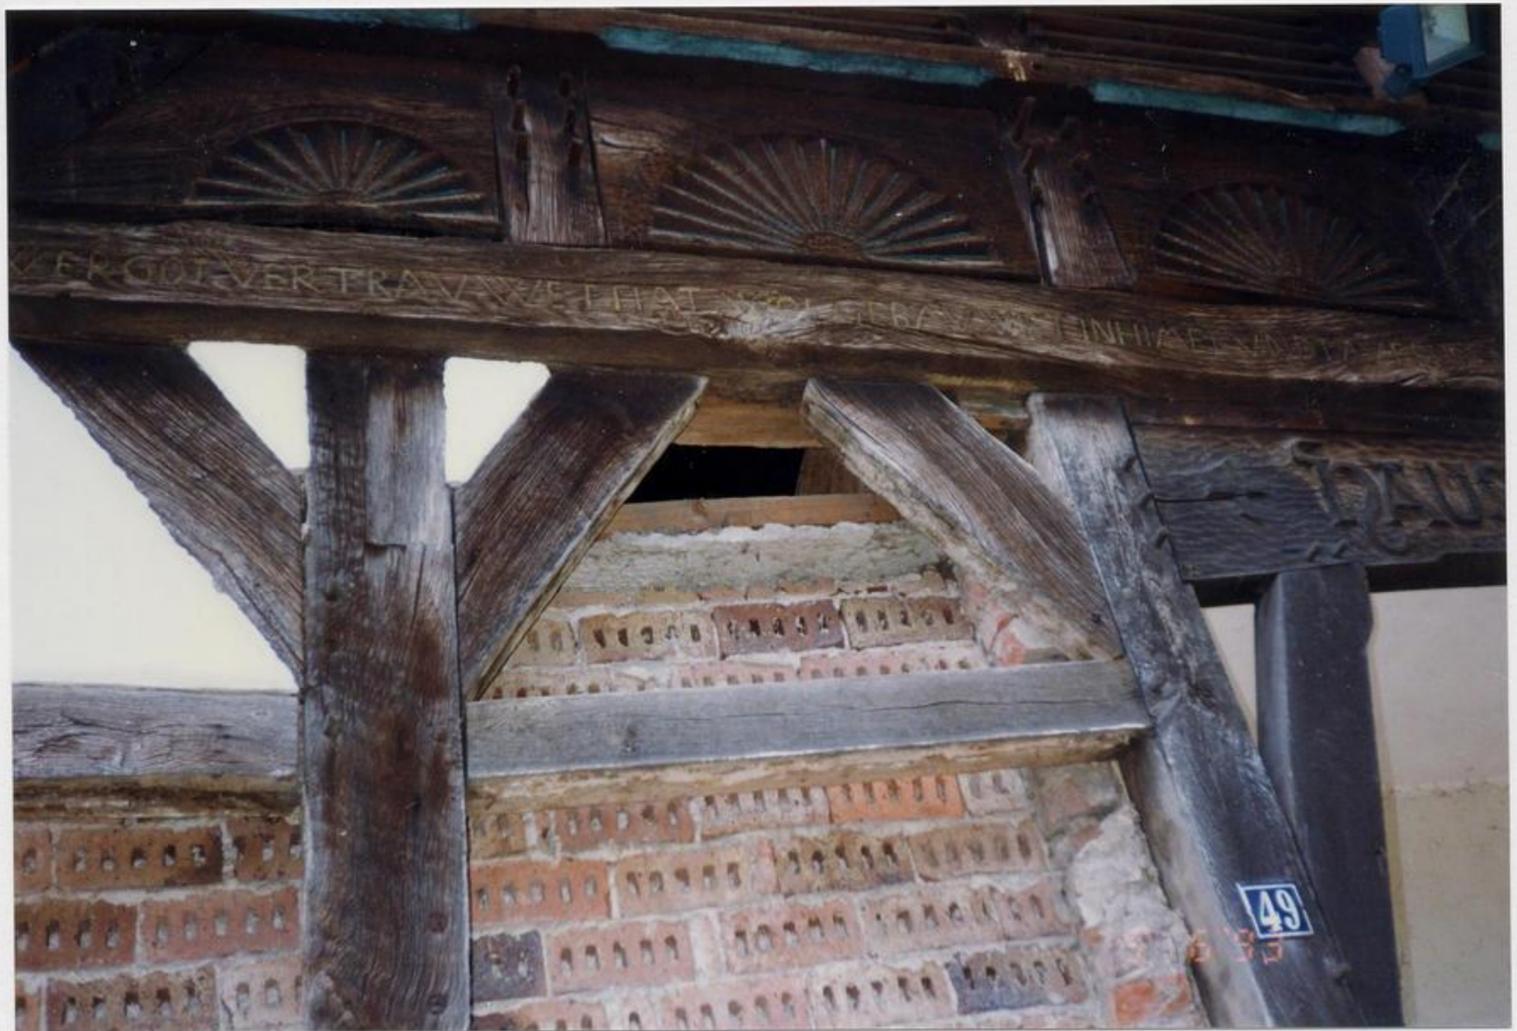
Bild 4: Nachträglich (1948) versetzte Ständer, Riegel und Kopfbänder ohne Holzverbindung. Sichtbare Holznägel z.T. nur aus optischen Gründen angebracht.

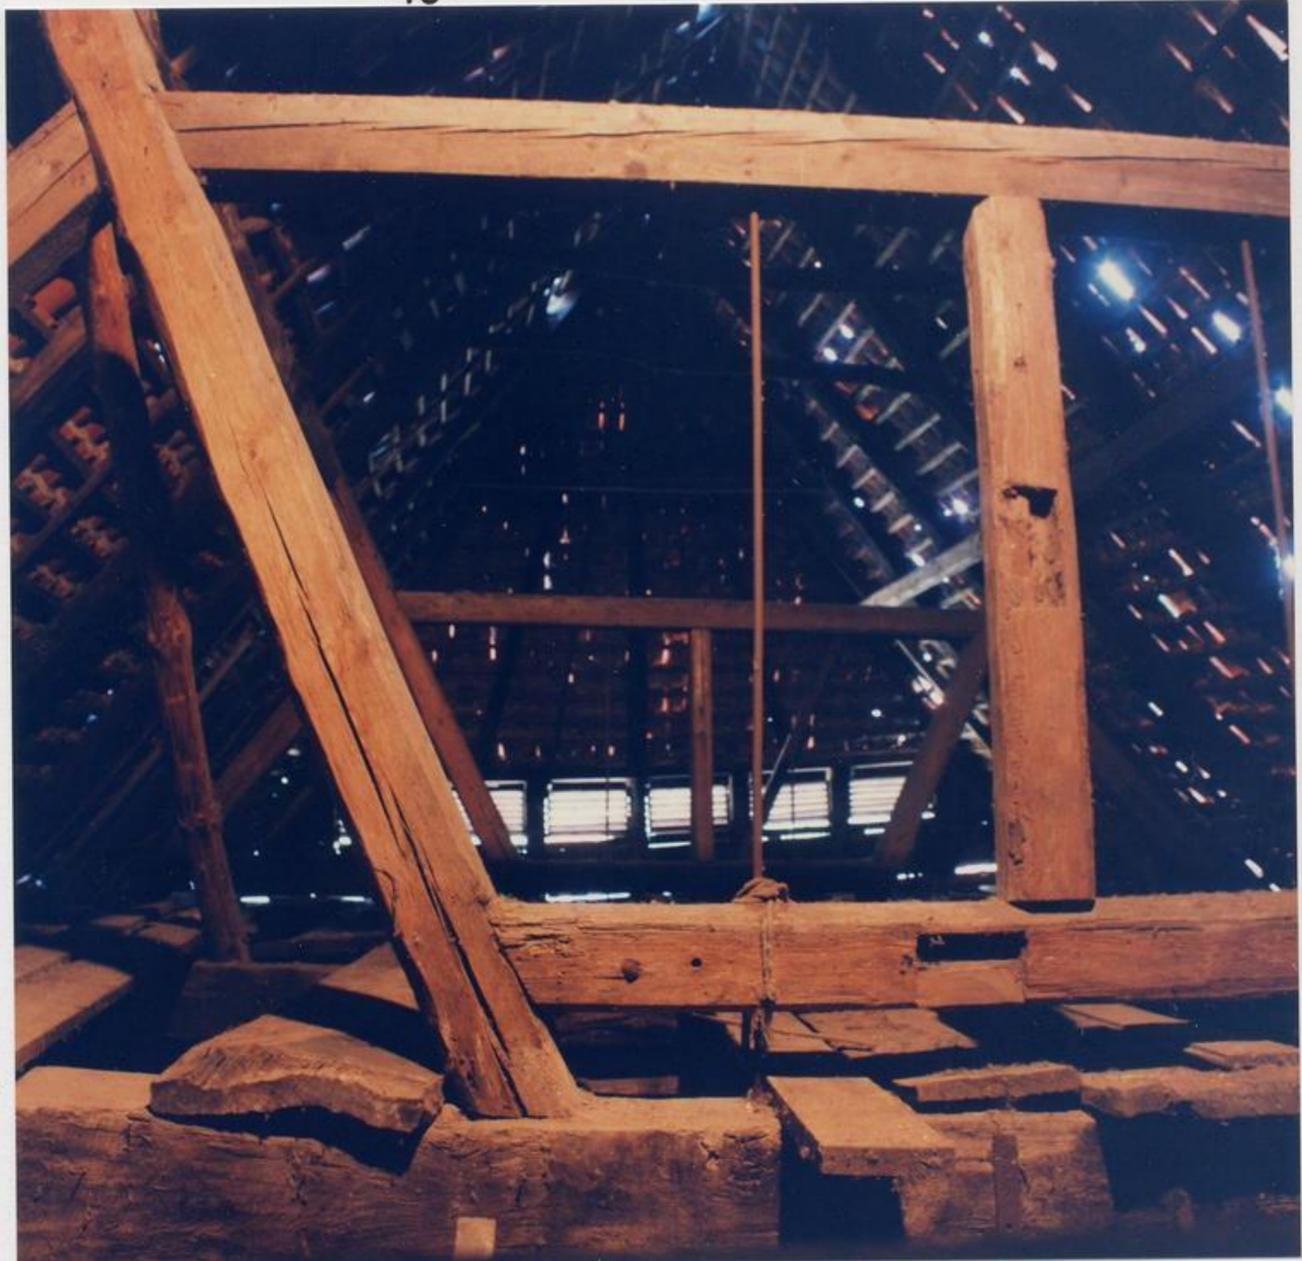
Bild 5: Sparrendach mit nachträglich eingebrachten Weichholzstützkonstruktion

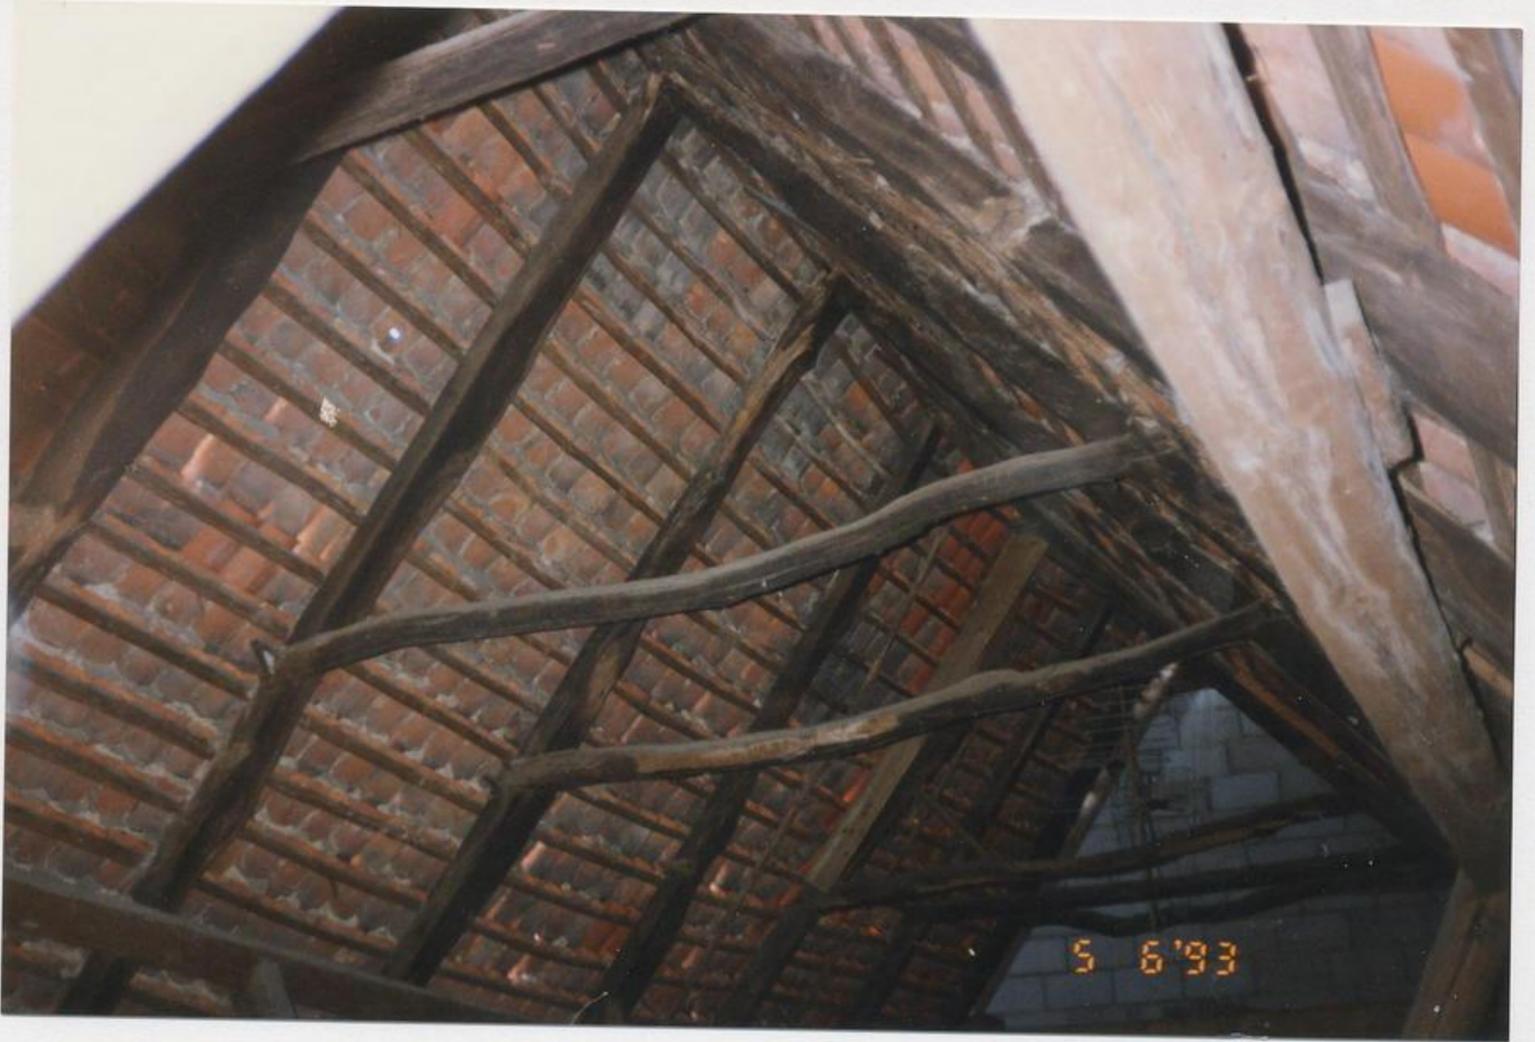
Bild 7 : Fehlende Zangen, angefaulte Weichholzmittel-
pfette.

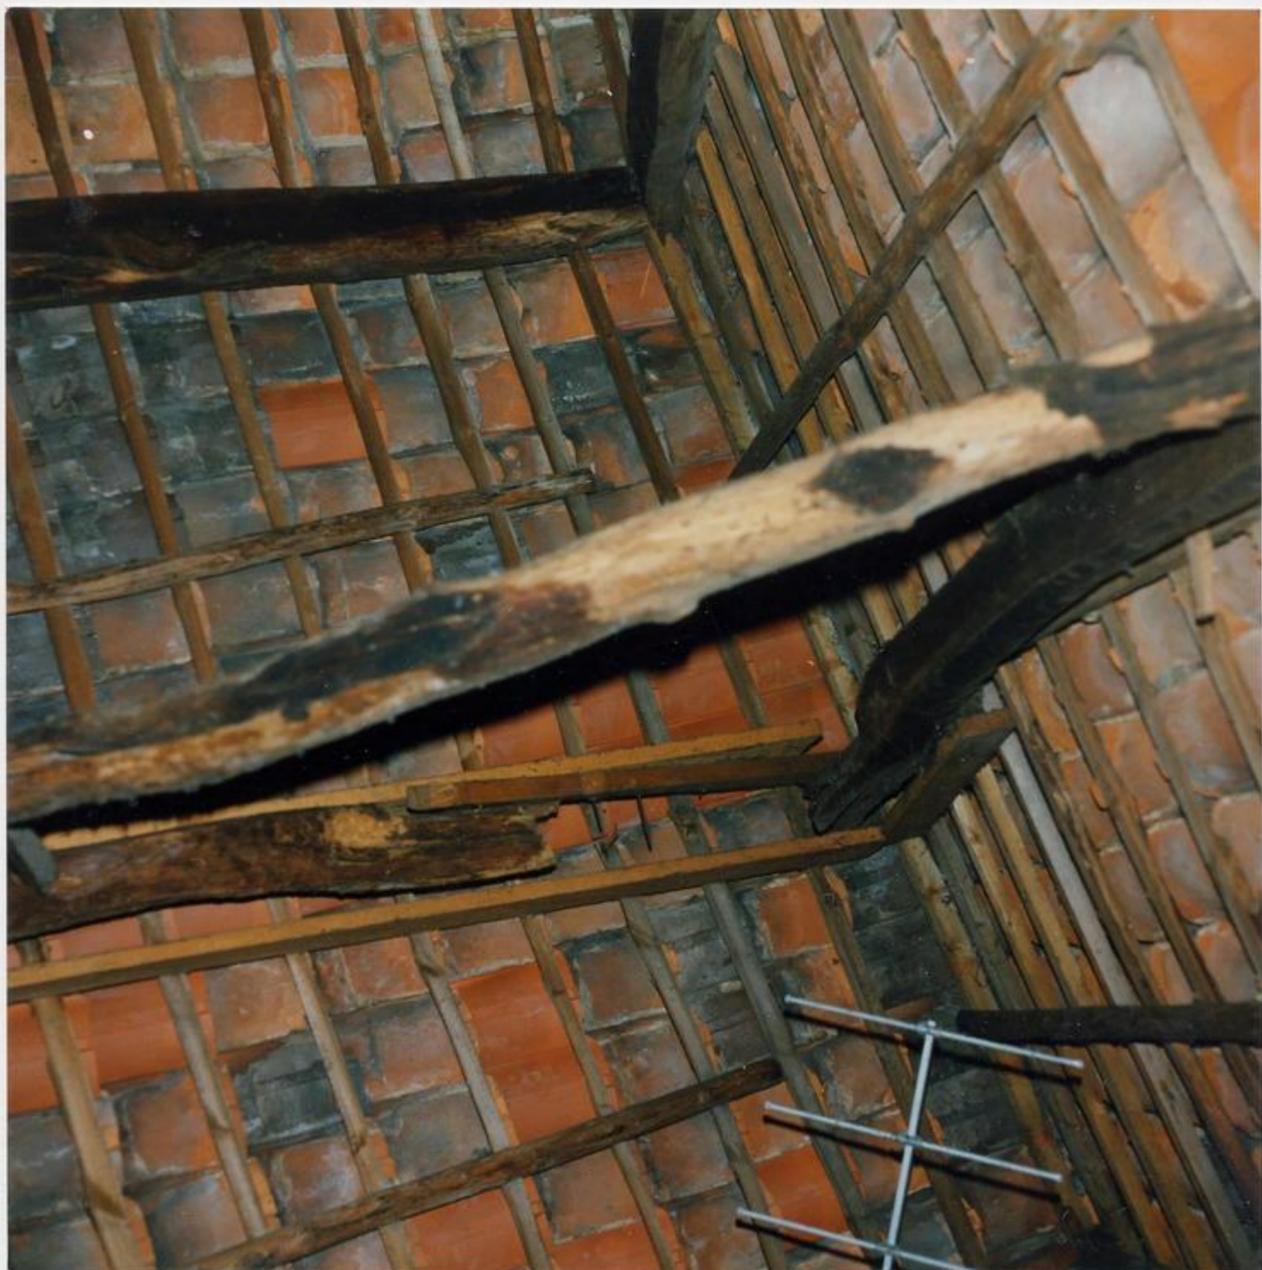
Bild 8 : Gebrochener Sparren von Brettern notdürftig
gehalten

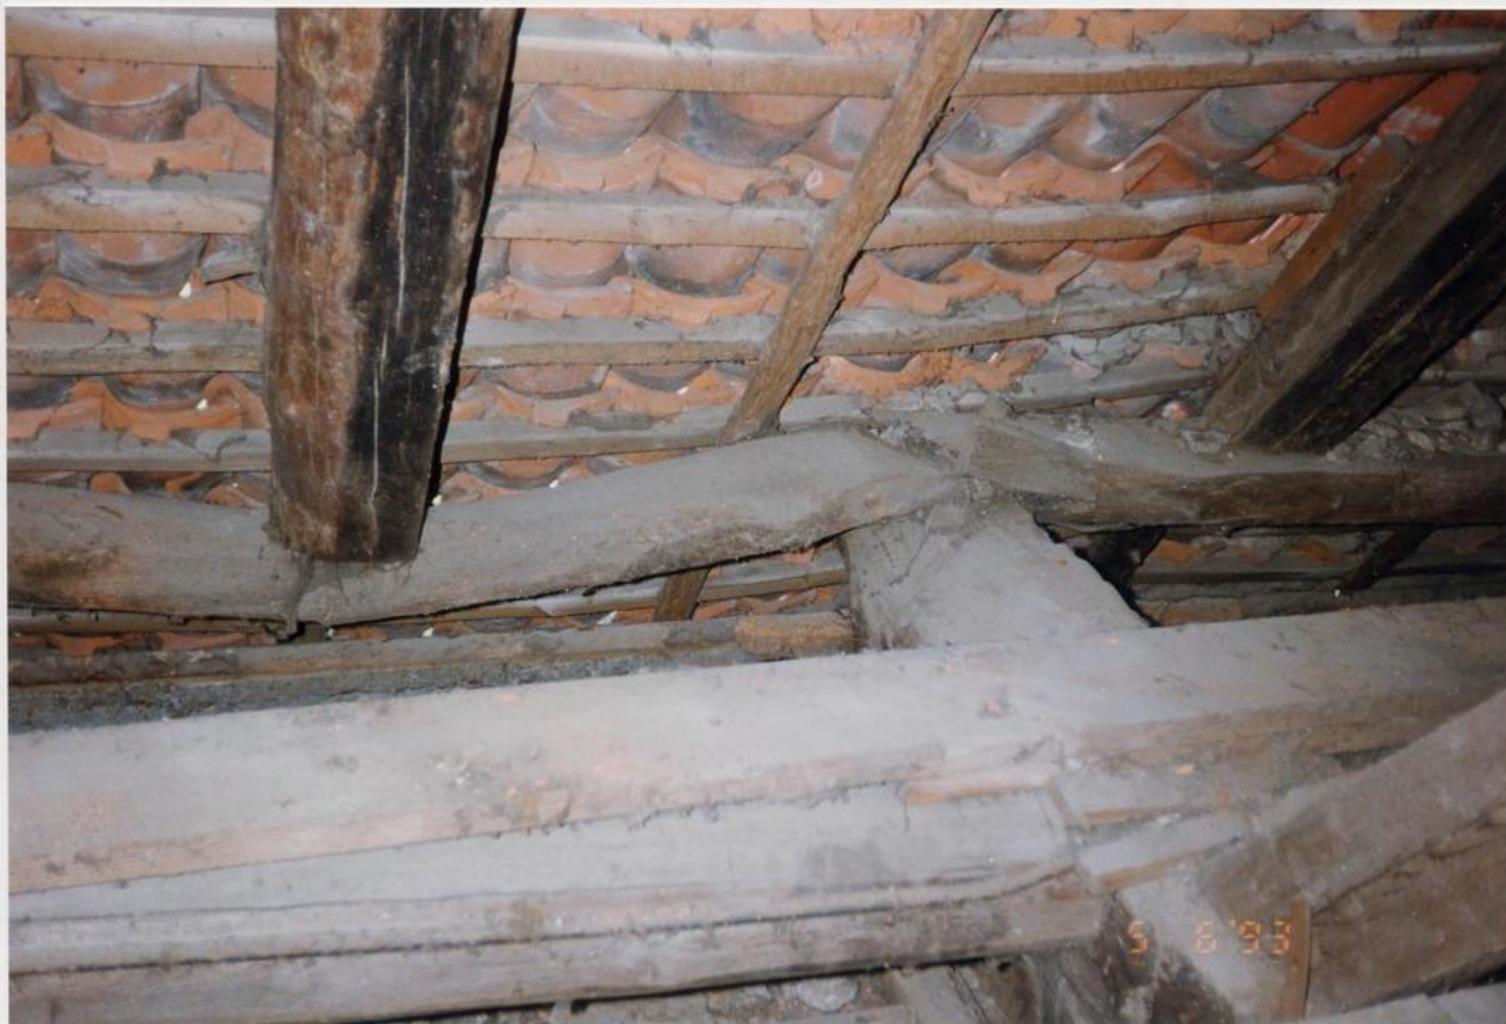
Bild 9: gebrochene Sparrenschwelle

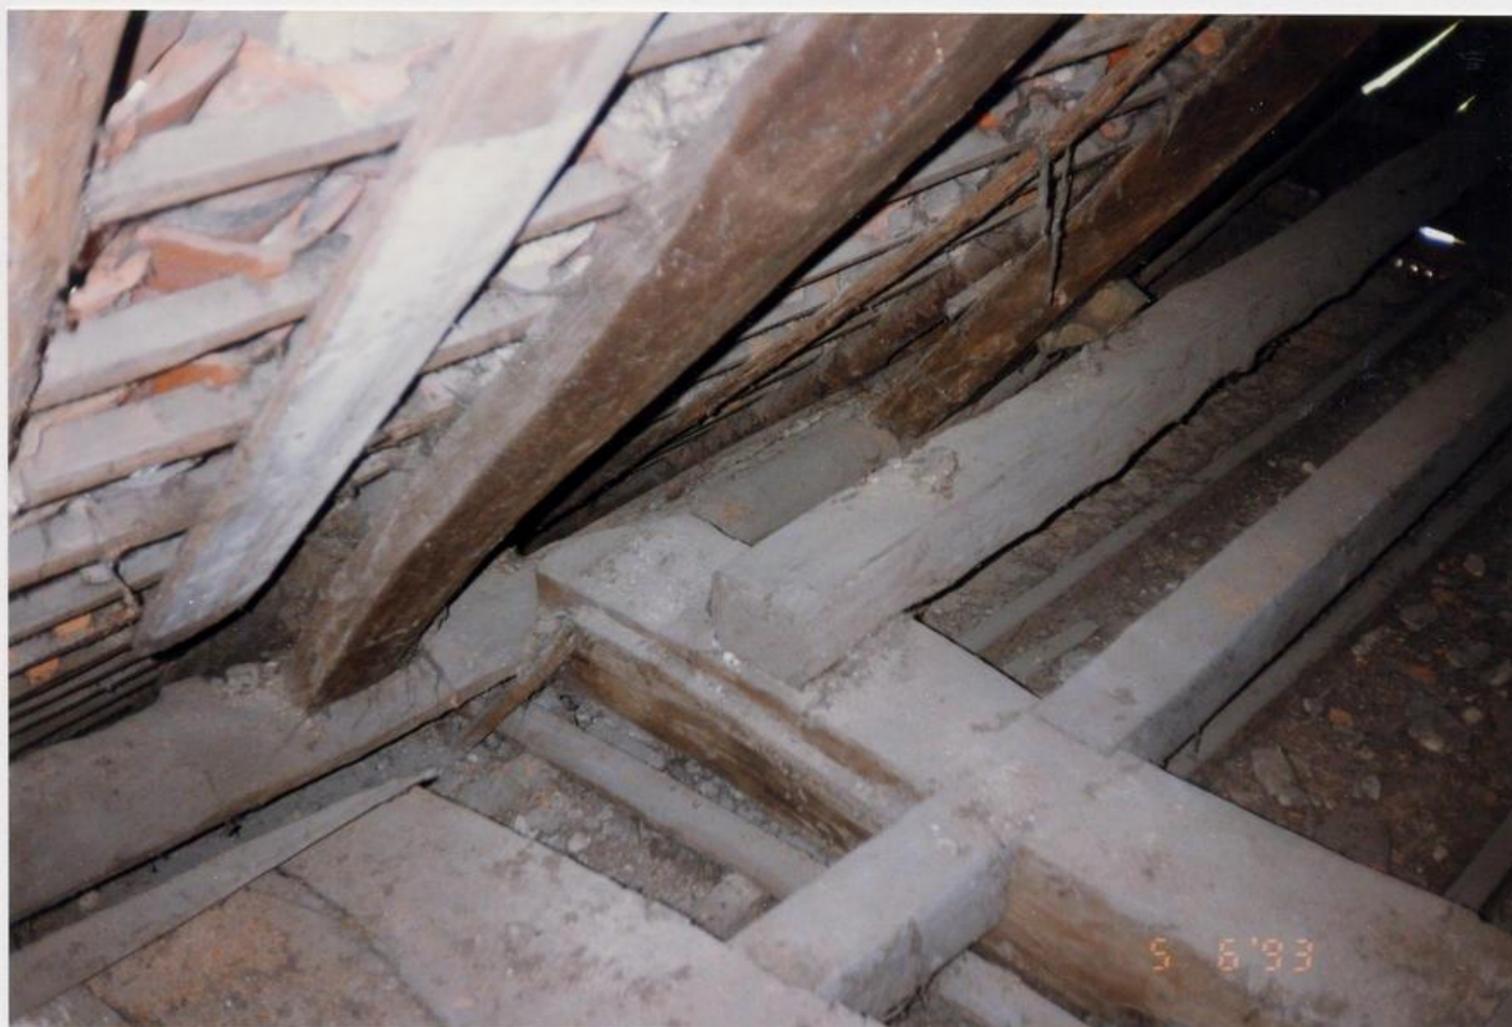
Bild 10: Von Kragarm des Deckenbalkens abgerutschte und abgesunkenen Sparrenschwelle

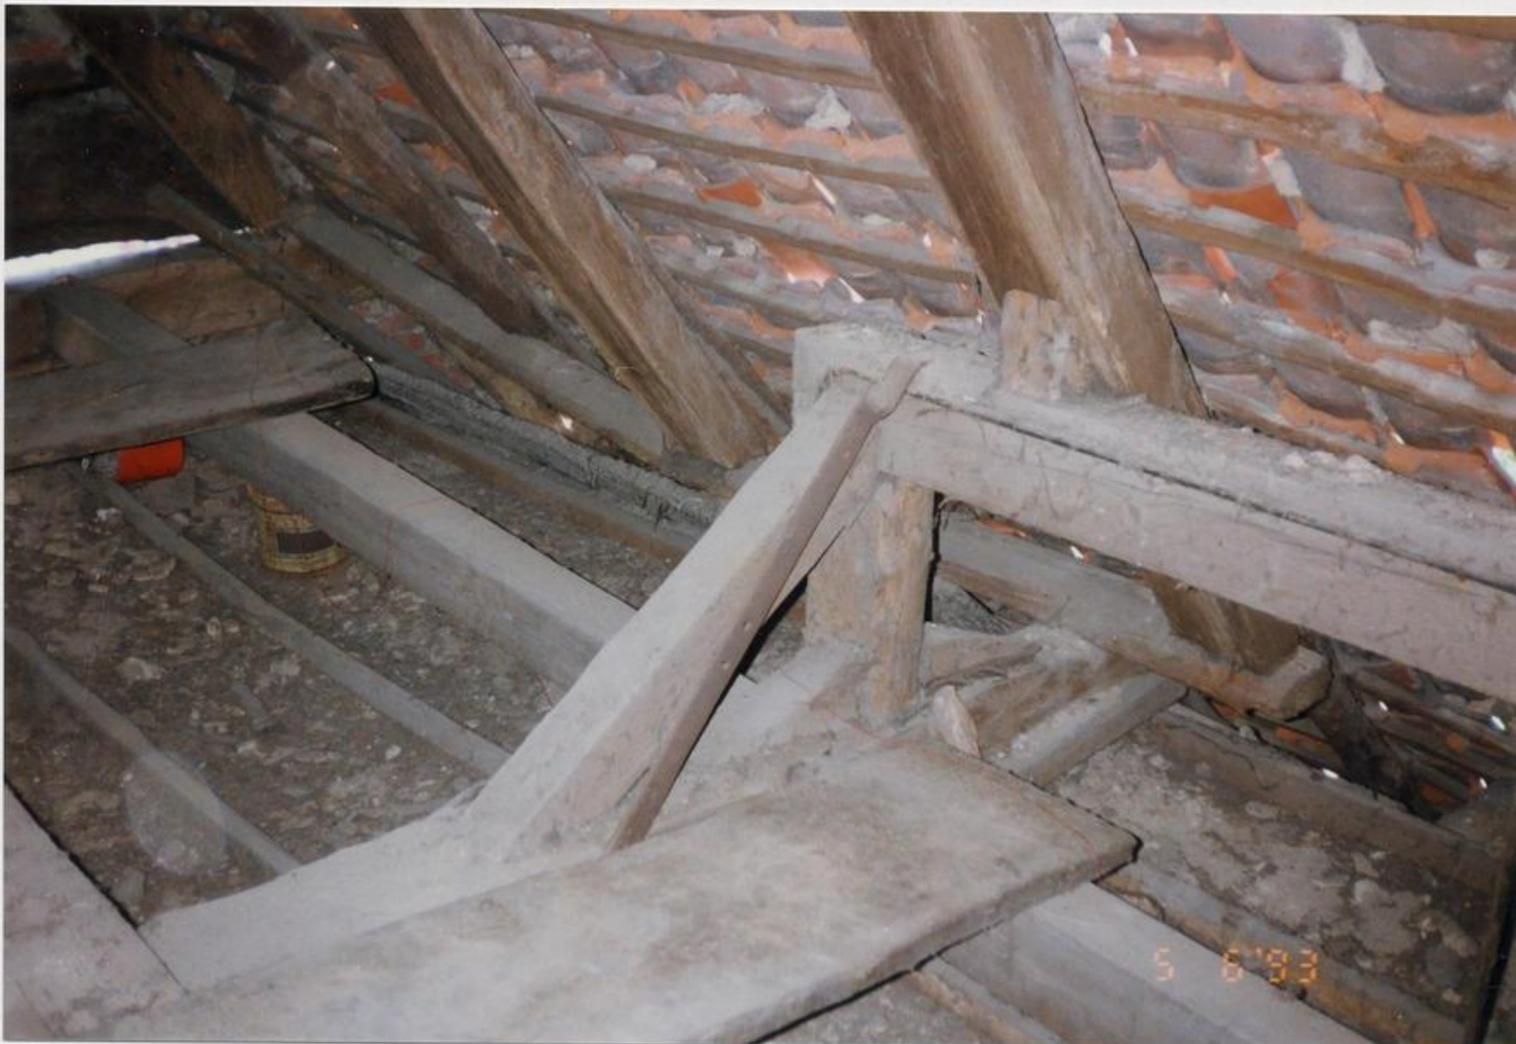
Bild (11) : Stark verformter Rest der ehemaligen Sparrenschwelle an der Westseite

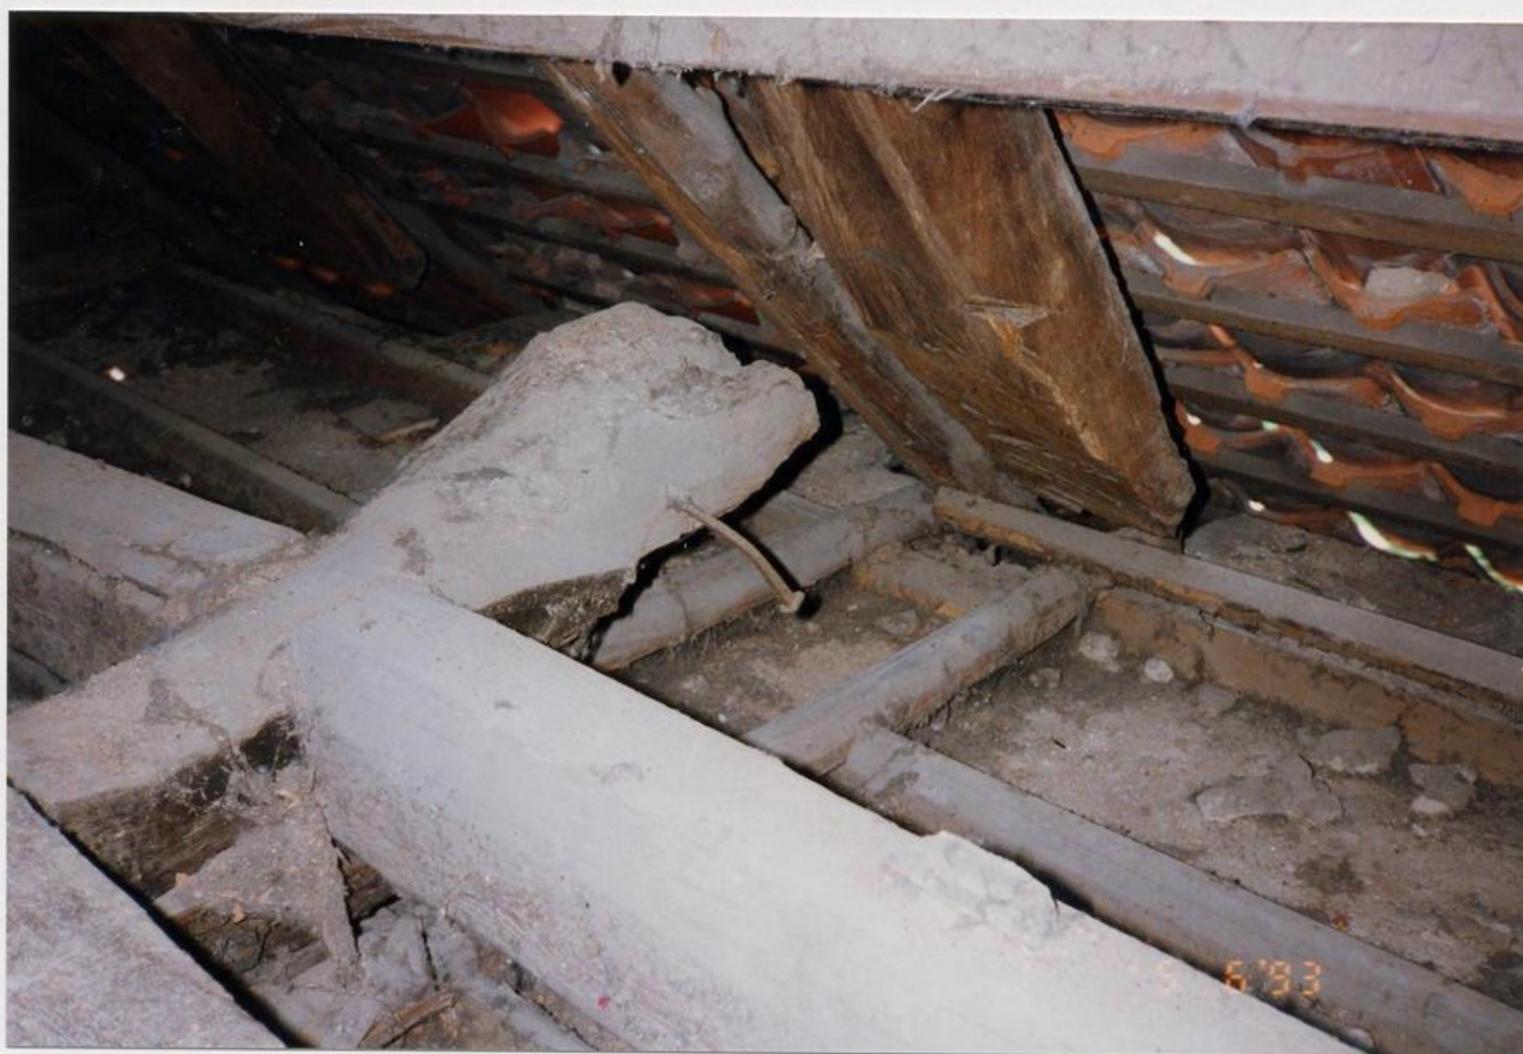
Bild (12) : Abgebrochenes Deckenbalkenende; Sparrenschwelle fehlt

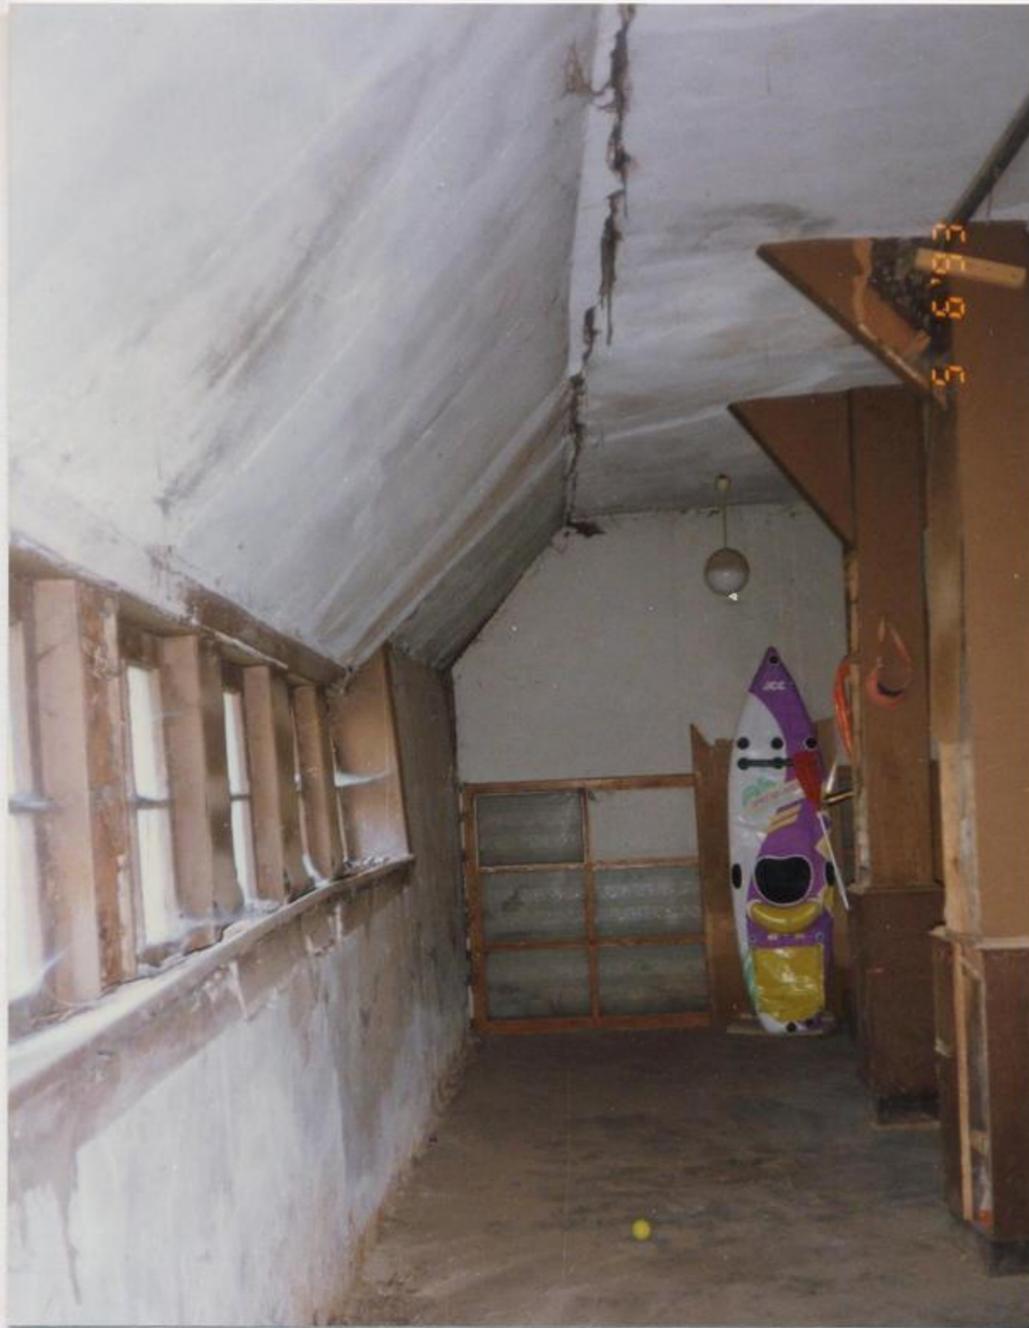
Bild 13 : Abgesackte östliche Kübbungswand

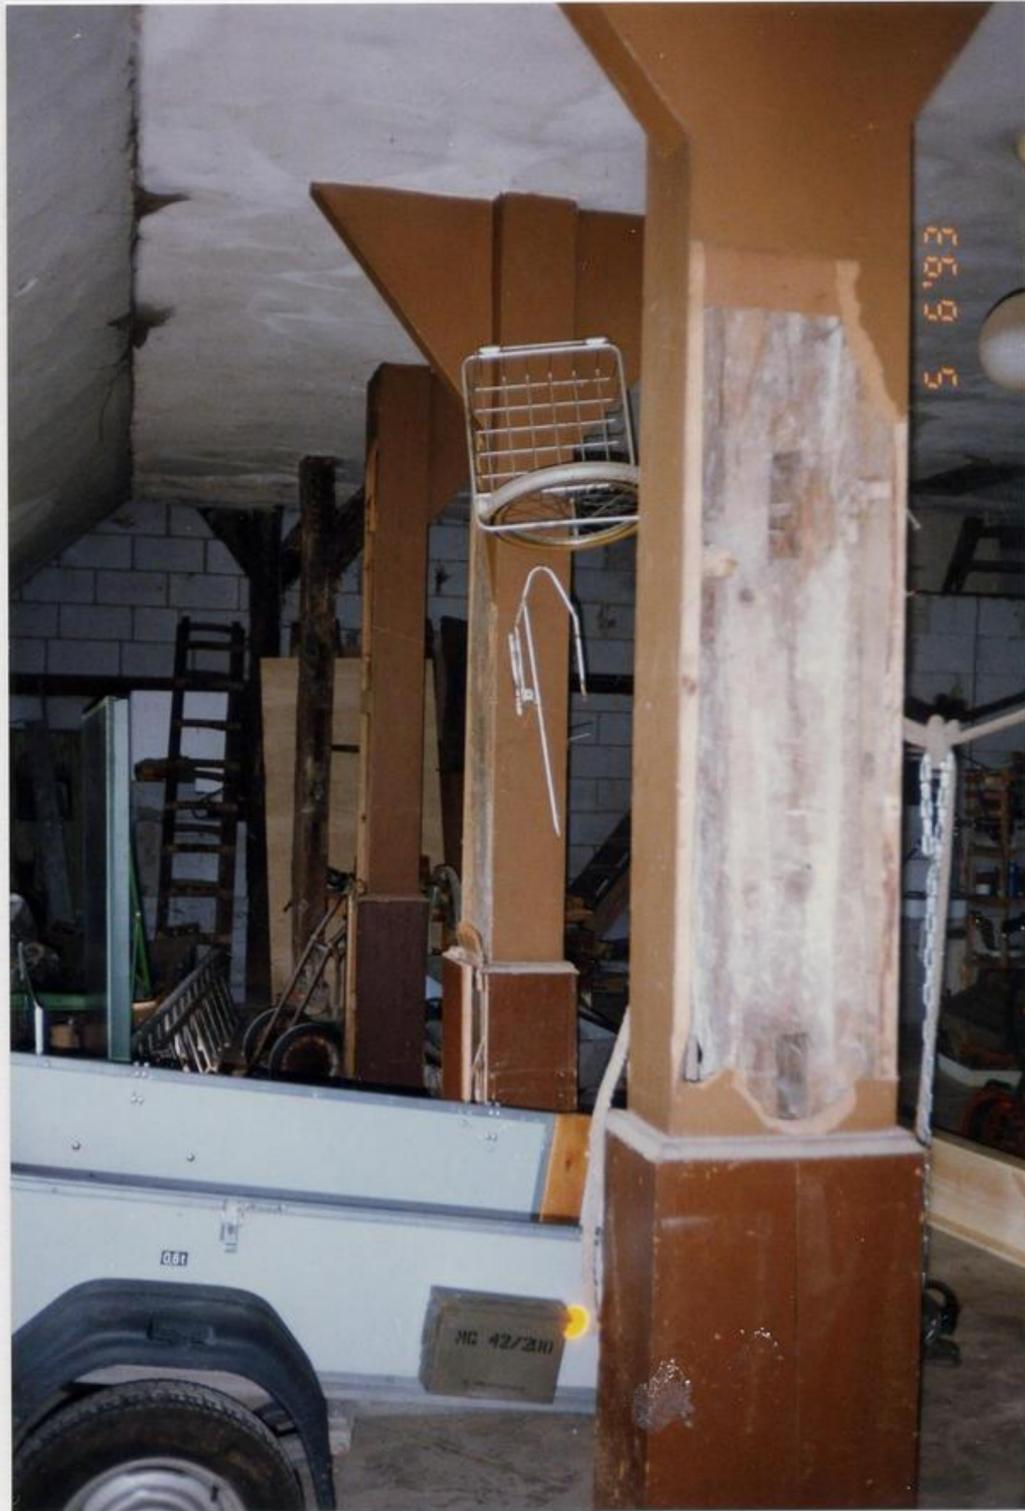
Bild 15 :westliche Ständerreihe in der Diele, z.T. fehlen die Kopfbänder.

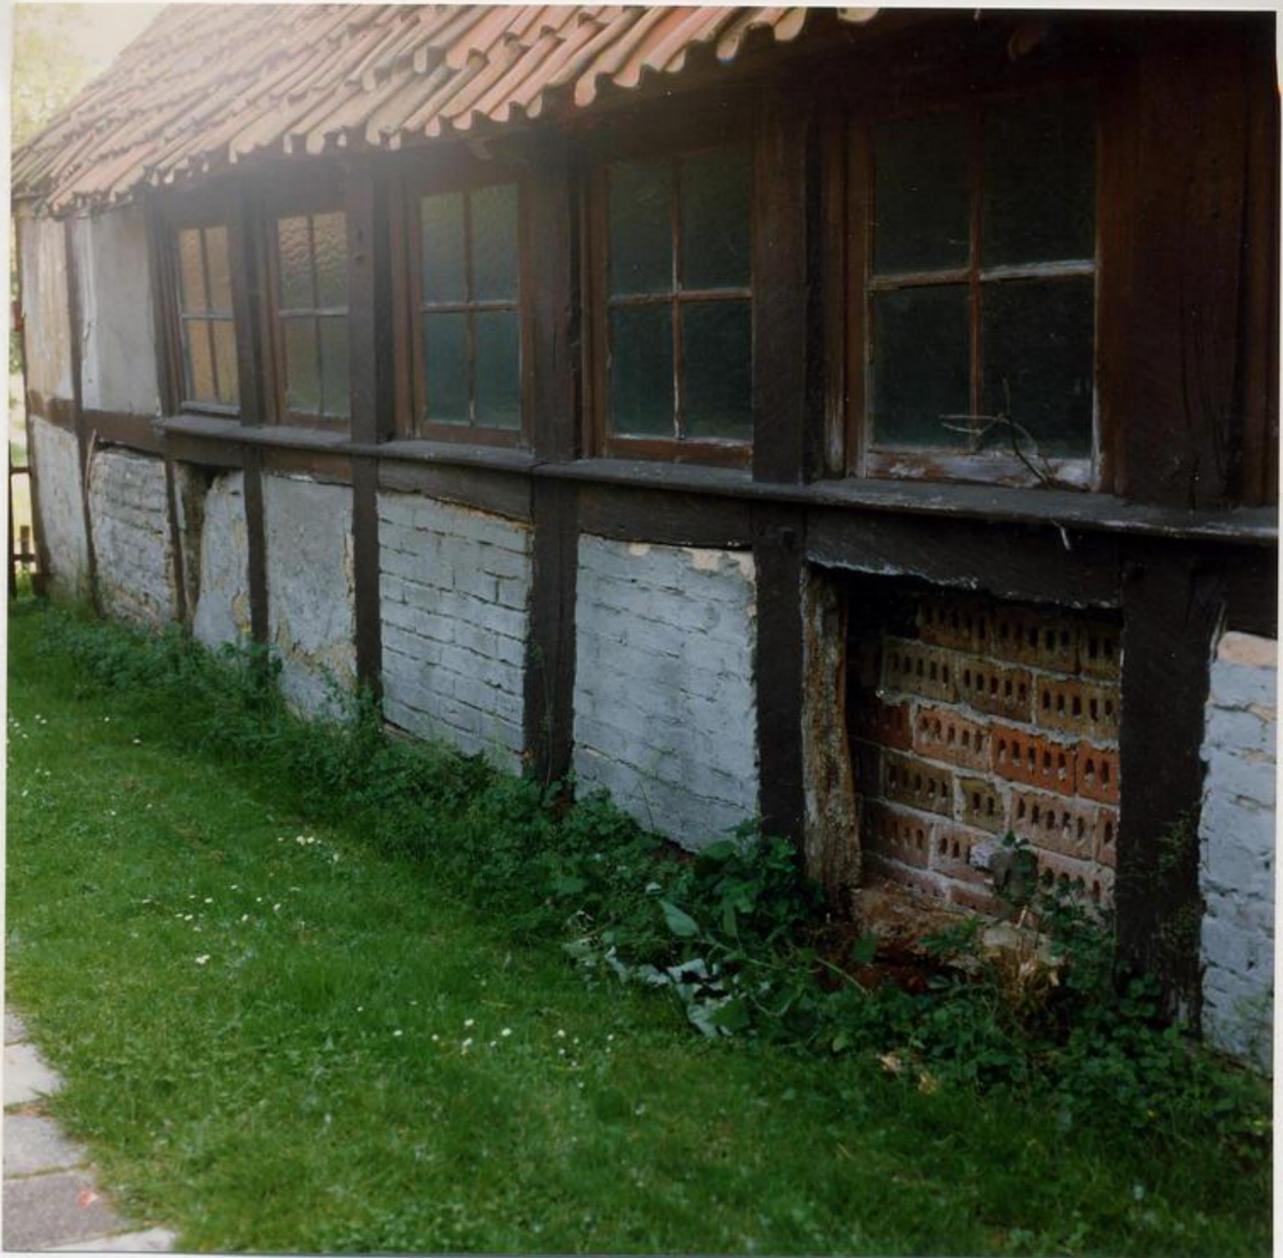
Bild 16 : östliche Kübbungswand, Schwelle und Stielfüße
sind verfault
