5. Zusammenfassung der Schäden und Sanierung.

Abb. 11 : Innenfachwerk
 Fachwerkhaus
 Kirchvordener Str. 49
 Vöhrum (Peine)

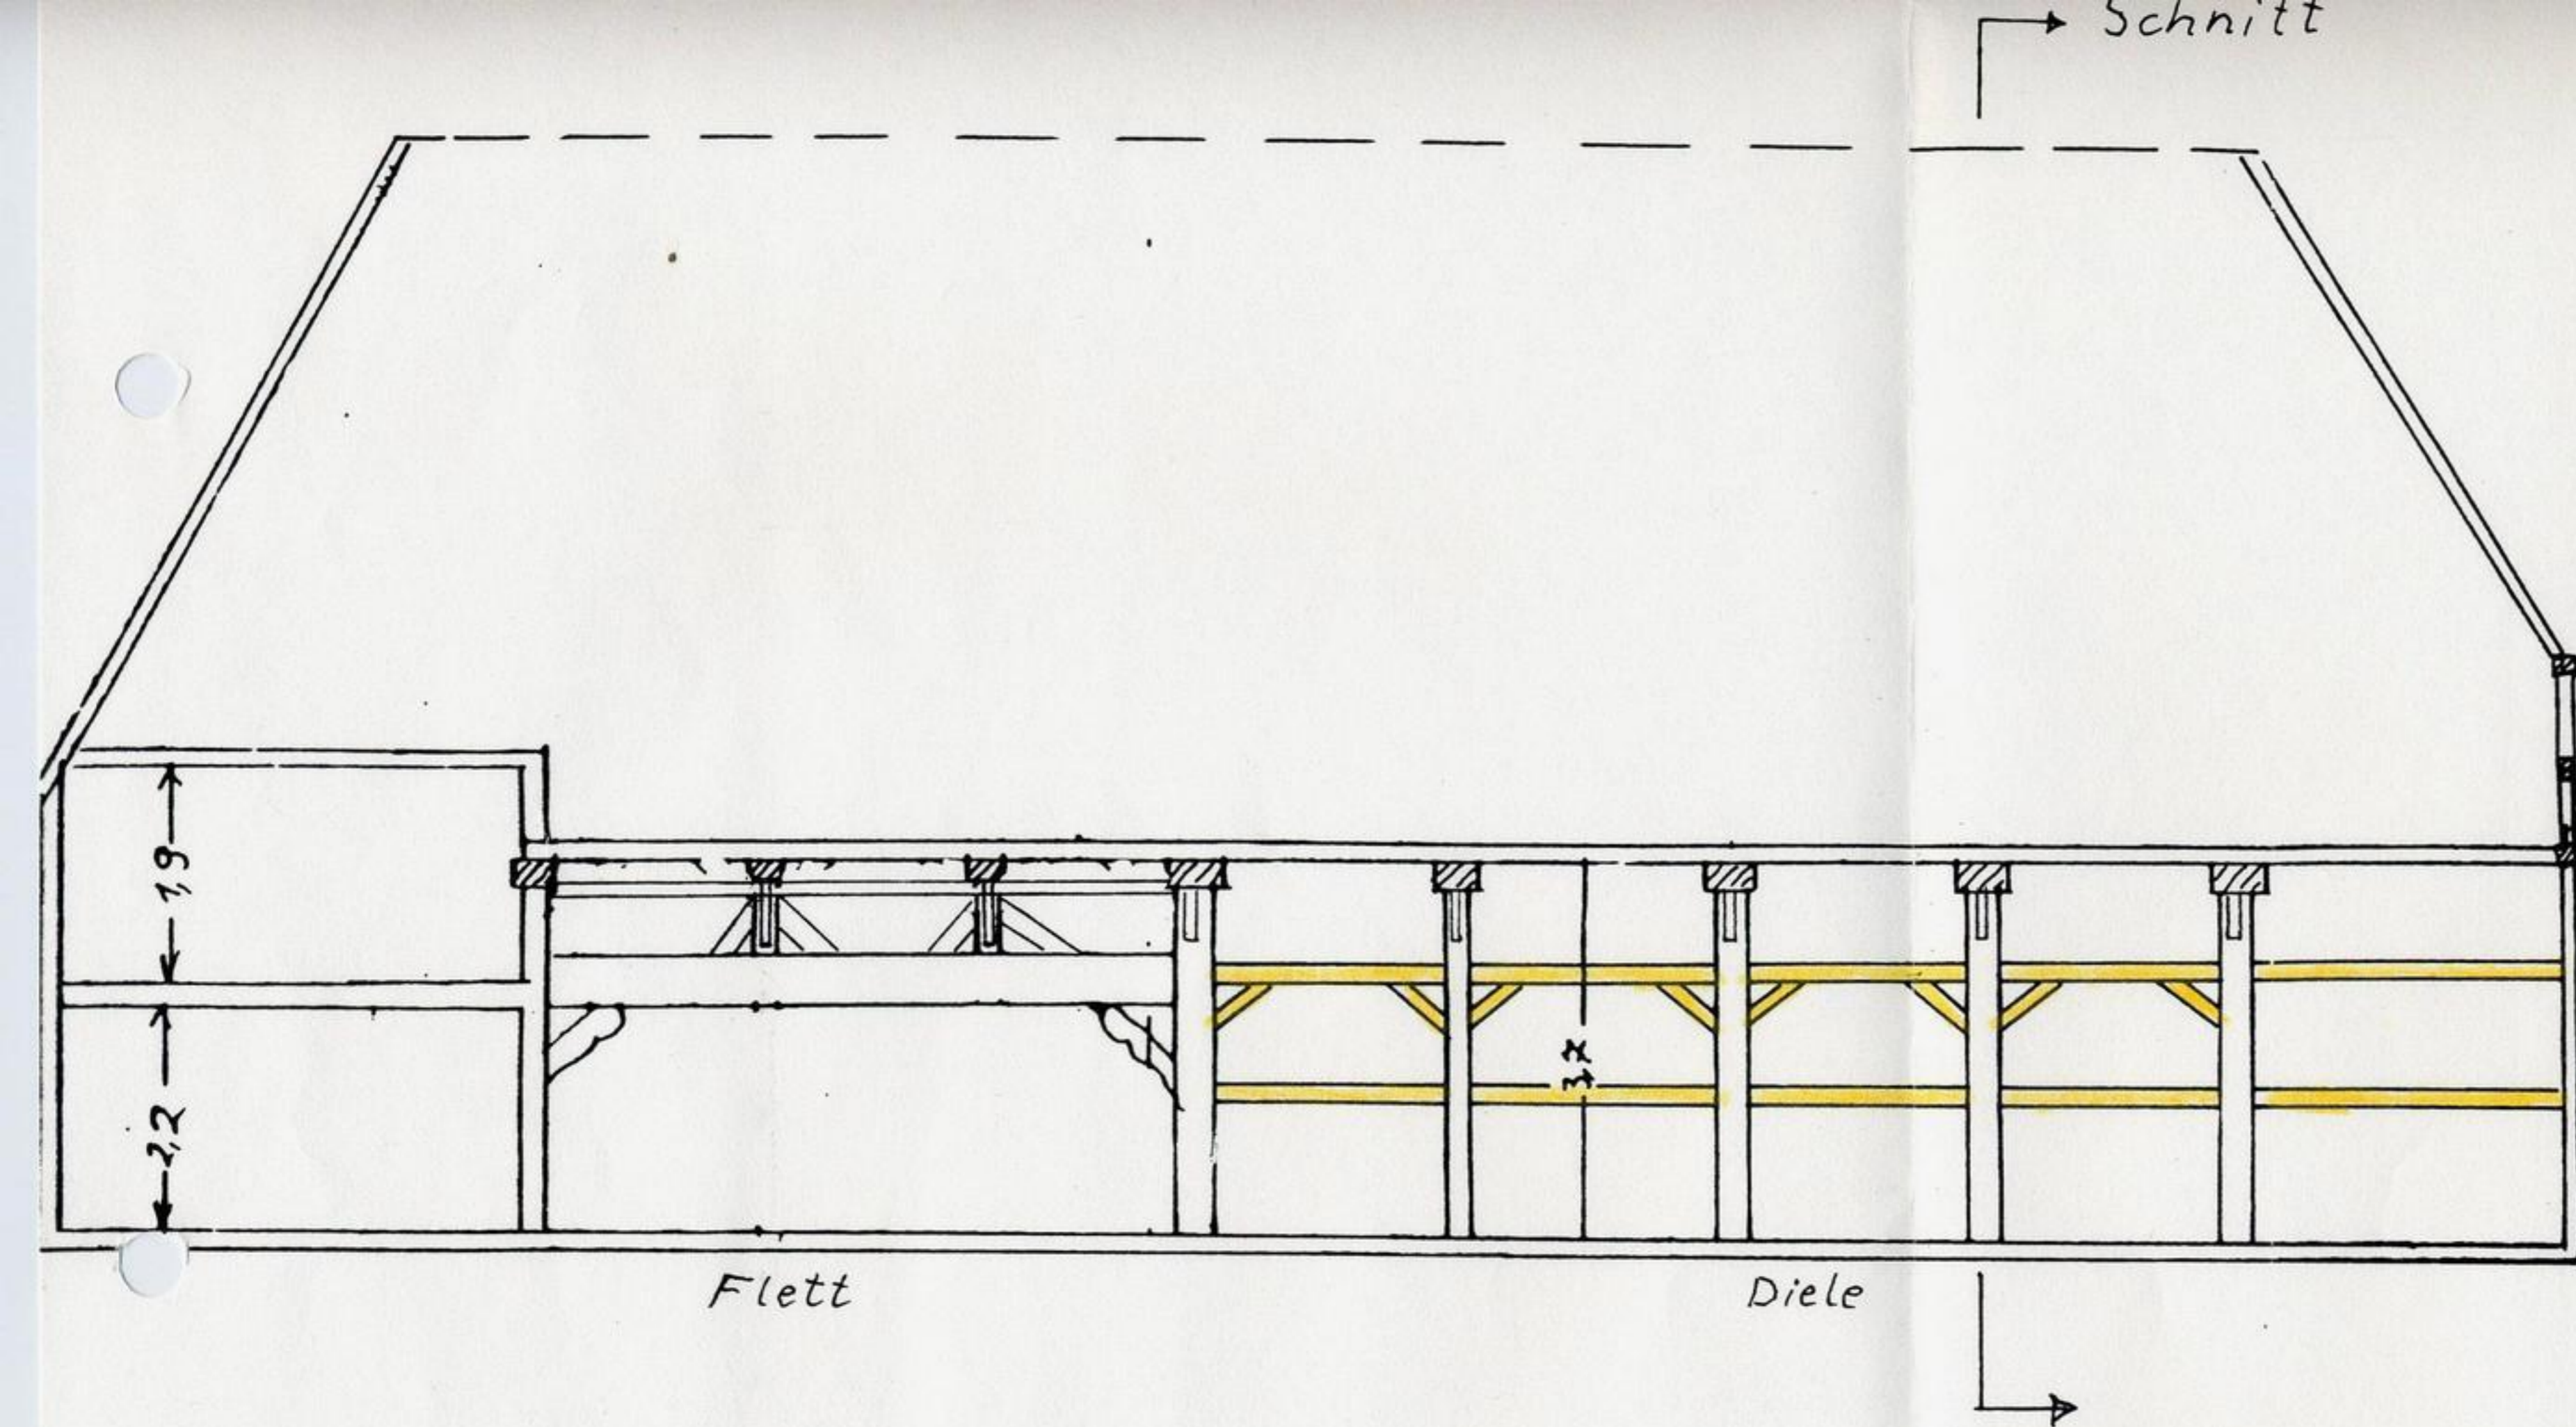
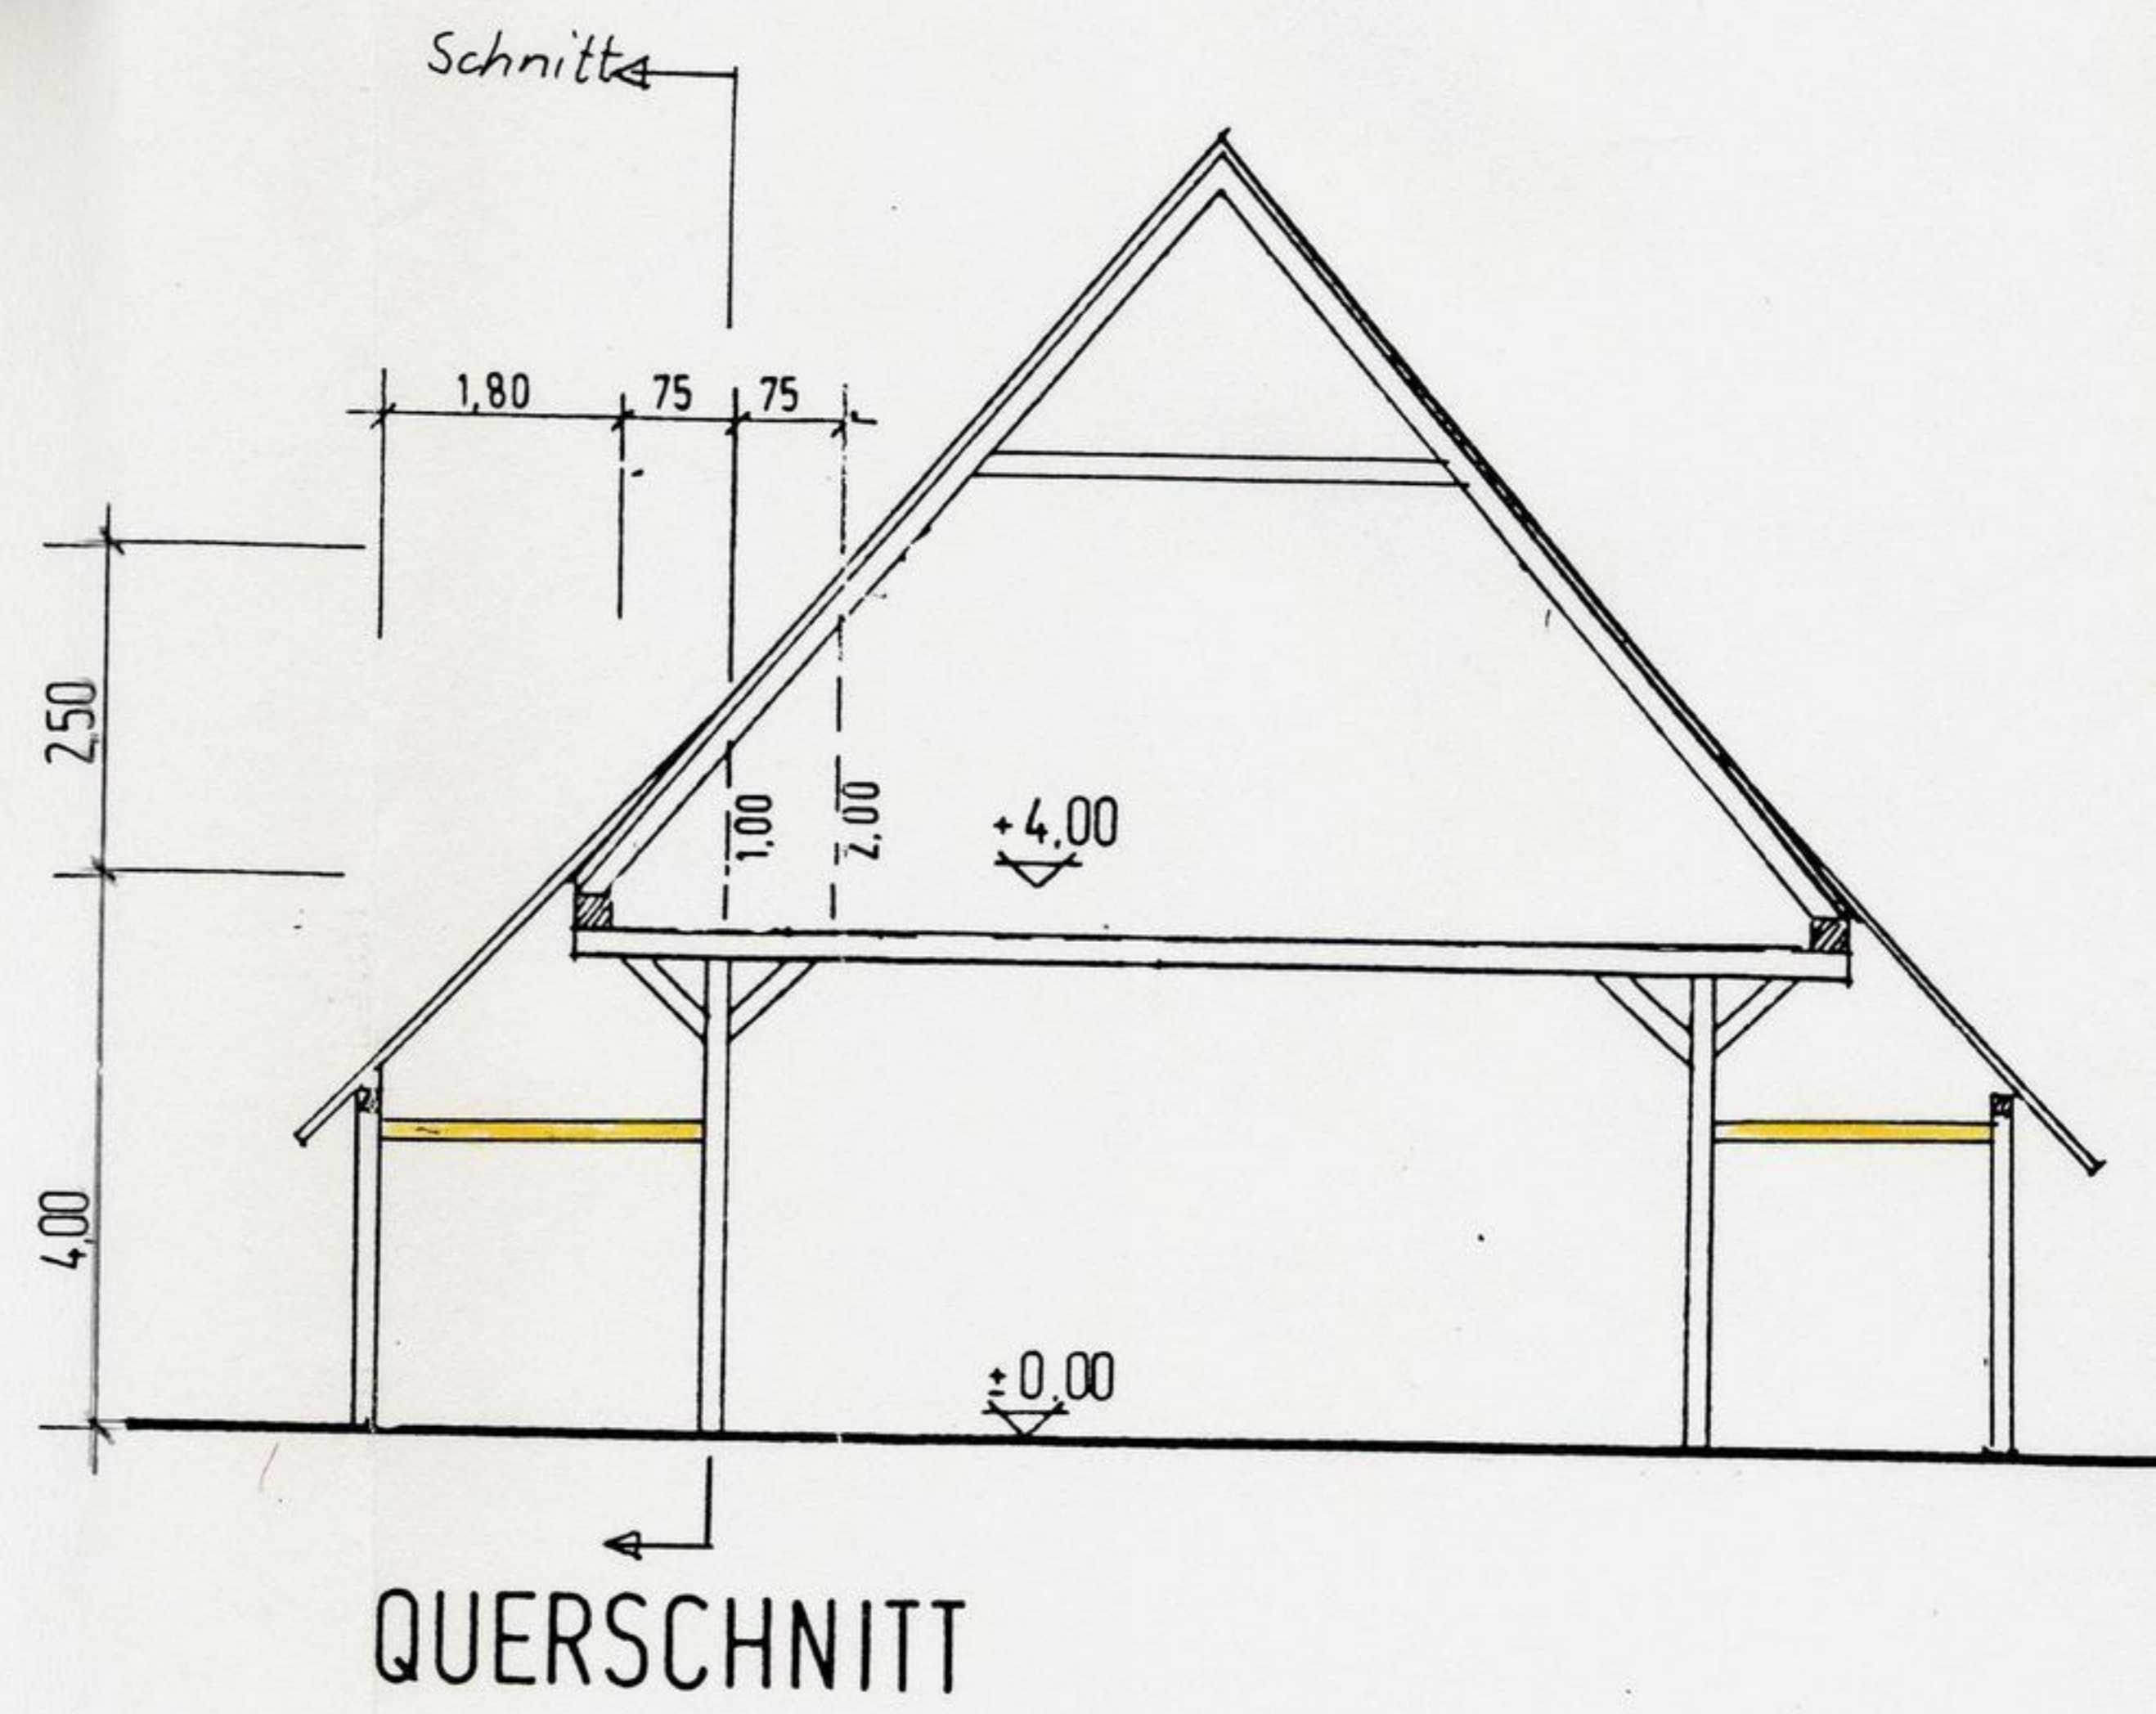
Das Innenfachwerk der Diele wurde beim Umbau zur Kirche herausgerissen, sodaß nur noch die Ständer vorhanden sind.

— 1948 entferntes Fachwerk

Sanierung: Um eine ausreichende Längs- und Querstabilität wieder zu erreichen, werden zwischen den Ständern und zwischen den Ständern und den Stielen der Kübungswand wieder Riegel (Hillriegel und Hillbalken) in die vorhandenen Zapflöcher eingepaßt (Abb. 11).

Anschuhen von 3 Deckenbalkenenden, die weggefault sind. Erneuern der Fußpfetten. Auswechseln von 3 gebrochenen bzw. angefaulten Dachsparren. Verstärkung der Dachsparren mit Bohlen oder Kanthölzern. Einzug von Hilfssparren zwischen den Originalsparren. Ersetzen der schadhafte Stützkonstruktion von 1948 durch neue Mittelp-

fetten, Zangen und Stiele (Abb. 11). Einbringen einer starren Decke aus Balken und Brettern, sowie eines Eisenträgers auf den Deckenbalken.
